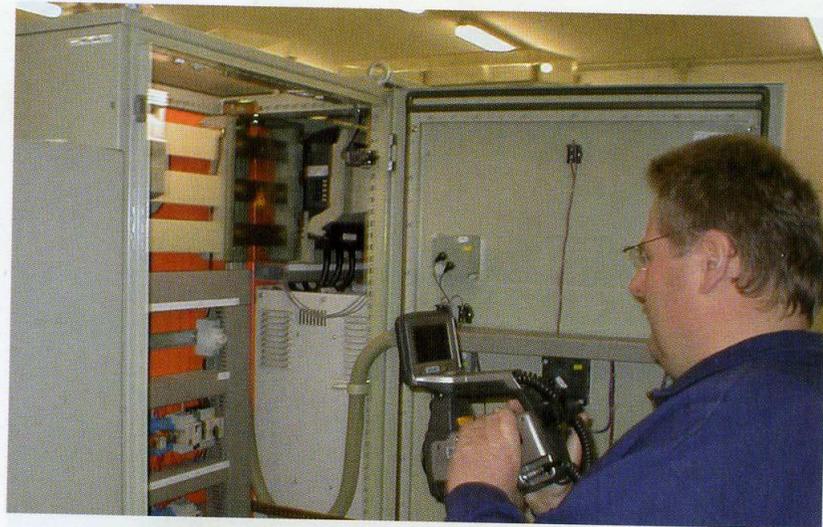
Systematisch wurden nun alle Schaltanlagen mit der Infrarotkamera untersucht (Abbildung 3). Bei thermischen Auffälligkeiten wurden entsprechende Aufnahmen (Thermogramm und Normalbild) erstellt. Zusätzlich wurde die

Abb. 3: Thermografie eines Schaltschranks in der Niederspannung

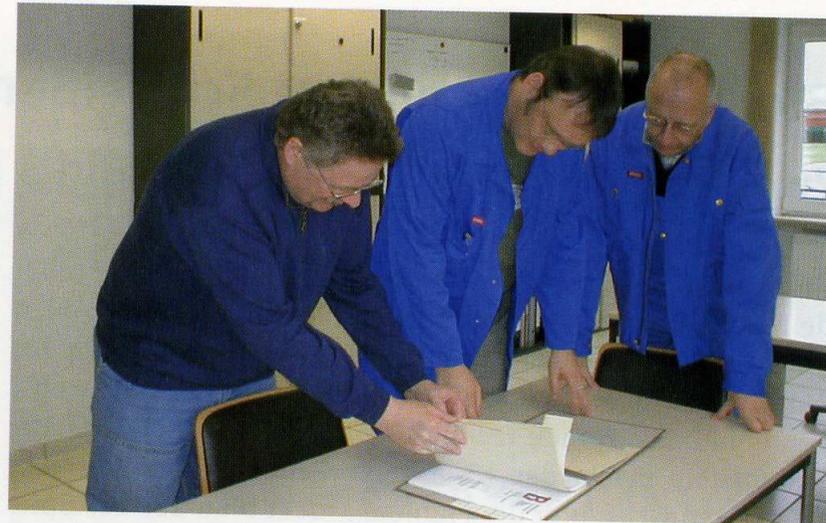
Zahlreiche thermische Auffälligkeiten wurden aufgedeckt. Mal war es mit dem Nachziehen einer Klemmstelle getan. Aber in anderen Fällen war der Austausch defekter Bauteile erforderlich. Neben diesen Fehlern wurden auch Ausführmängel der Schaltanlagenbauer aufgedeckt. So wurden NH-Sicherungstrenner lokalisiert, an deren Abgangsklemmen Einzeladern mit unterschiedlichen Leitungsquerschnitten angeschlossen waren und der Kurzschlusschutz für die Leitungen mit dem kleineren Querschnitt nicht eingehalten worden ist (Abbildung 4).

Abb. 4: Begutachtung der Aufnahmen und Protokolle
